# Aus Alt mach Neu

**ENERGIESPAREN** ist das dominierende Thema unserer Zeit. Die konkrete Umsetzung von Energiespar-Maßnahmen ist in der Regel allerdings eine sehr komplexe Aufgabenstellung. Gerade der private Bauherr und Sanierer fühlt sich hier oft alleine gelassen. Ergänzend zu den anderen Beiträgen unseres Schwerpunktes möchte dieser Beitrag daher anhand konkreter Zahlen eine Orientierungshilfe für Ihr Sanierungsprojekt bieten.

# SANIERUNGSMASSNAHMEN AM

# BEISPIEL EINES MUSTERHAUSES

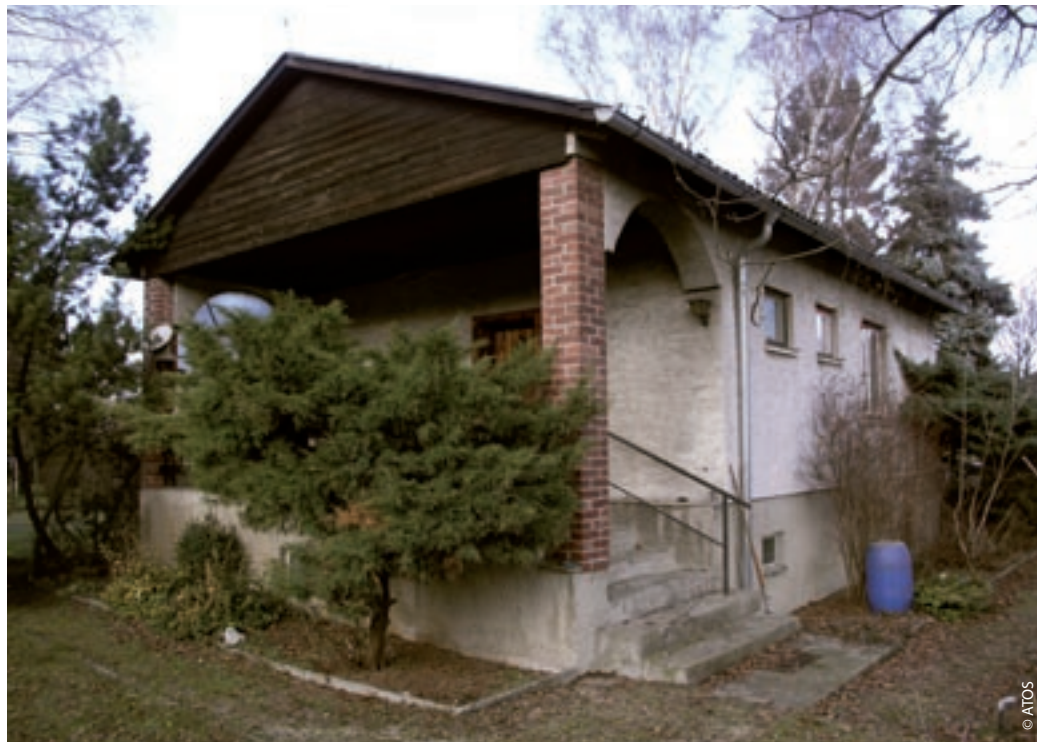
Dieses Musterhaus, das knapp 40 Jahre alt ist, dient als Grundlage für die Kostenangaben in diesem Beitrag

Die Berechnungen, auf denen die hier angeführten Kostenangaben basieren, beziehen sich auf ein konkretes Einfamilienhaus, Baujahr ca. 1970, das im östlichen Niederösterreich in den nächsten Monaten saniert werden wird.

**Energiekennzahl des unsanierten Objektes** 233 kWh/m<sup>2</sup>a  
**Nutzfläche** 49,67 m<sup>2</sup>  
**Bruttogeschossfläche** 62,62 m<sup>2</sup>  
**O/V-Verhältnis** 0,51

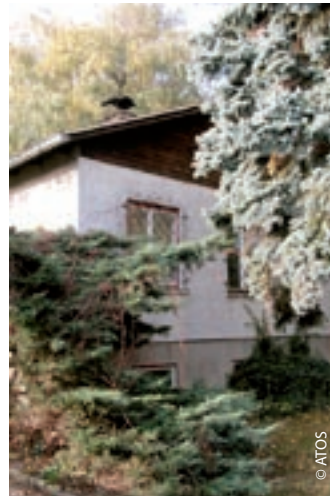
Einfacher Baukörper als Basis
